平成29年度 現地説明会資料
国指定史跡「鹿島神宮境内附郡家跡」
正倉域（倉庫群）確認調査

- 1 遺跡名 国指定史跡「鹿島神宮境内附郡家跡」
- 2 調査目的 保存目的のための範囲確認調査
- 3 所在地 鹿嶋市大字宮中139番地1ほか
- 4 調査面積 約1,500㎡
- 5 調査期間 平成29年9月26日～平成29年12月26日
- 6 調査主体者 鹿嶋市教育委員会
- 7 調査機関 (公財)鹿嶋市文化スポーツ振興事業団

正倉域調査の成果

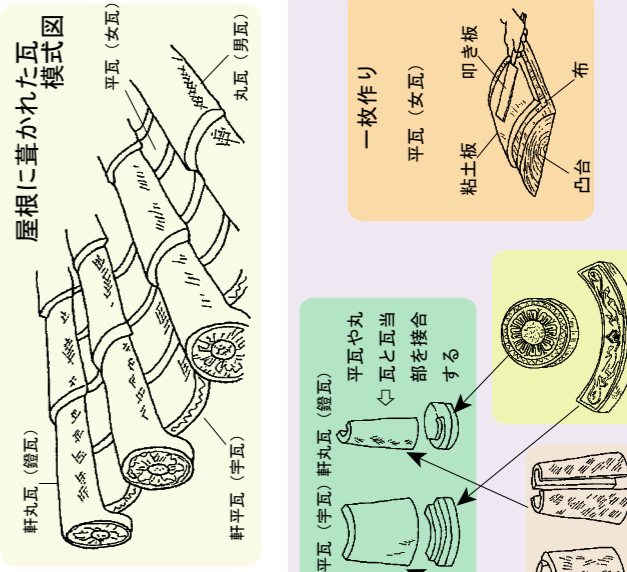
第2図 平成29年度発掘調査区及び正倉域遺構配置図

屋根に葺かれた瓦 模式図
